ANALISI DELLA SICUREZZA STRUTTURALE DI UN EDIFICIO DI C.A. SITO IN PERUGIA

SOMMARIO

Vengono illustrati i risultati delle indagini teorico-sperimentali eseguite su un edificio di cemento armato sito a Perugia, allo scopo di valutarne le condizioni attuali di sicurezza. Metodi di indagine non distruttivi, accompagnati da prelievo di campioni di calcestruzzo hanno consentito di determinare le caratteristiche meccaniche dei materiali. Le analisi di sicurezza sono state eseguite sulla base delle informazioni di progetto disponibili, integrate con rilevazioni geometriche specifiche.

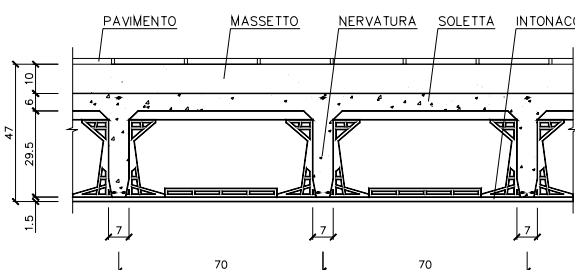
FIG. 3 - Sezione tipica dei solai.

I solai sono risultati di tipo Stimip, un tipo di solaio in latero-cemento formato da nervature di cemento armato monodirezionali e cassettoni di laterizio (fig. 3).

In tutti e tre i solai non è stata riscontrata la presenza di zone piene.

Per quanto riguarda le tensioni tangenziali, la mancanza di zone piene in prossimità degli appoggi, ha condotto alla determinazione di tensioni superiori a quelle ammissibili: per il solaio 1 si ha $\tau = 0.86 \text{ N/mm}^2$, per il solaio 2 $\tau = 1.60 \text{ N/mm}^2$ e per il solaio 3 $\tau = 1.00 \text{ N/mm}^2$.

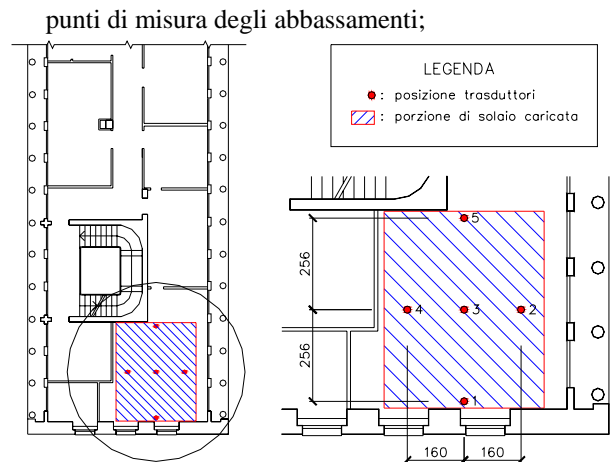
FIG. 4 – Ubicazione della prova di carico sul solaio 1.

Le prove di carico hanno evidenziato valori delle frecce molto inferiori a quelli dedotti da una parallela analisi teorica. Difatti le frecce massime sperimentali valgono 0.17 mm , contro un valore teorico di 1.93 mm , per il solaio 1, 0.69 mm contro 8.43 mm per il solaio 2 e 0.30 mm contro 4.78 mm per il solaio 3.

La deformazione percentuale residua allo scarico è risultata pari al 5.9% per il solaio 1, al 73.9% per il solaio 2 ed al 10.3% per il solaio 3. Tuttavia il valore eccessivo del residuo plastico allo scarico per il solaio 2 è apparso inattendibile ed è stato attribuito all'errore introdotto dal valore estremamente esiguo degli abbassamenti.

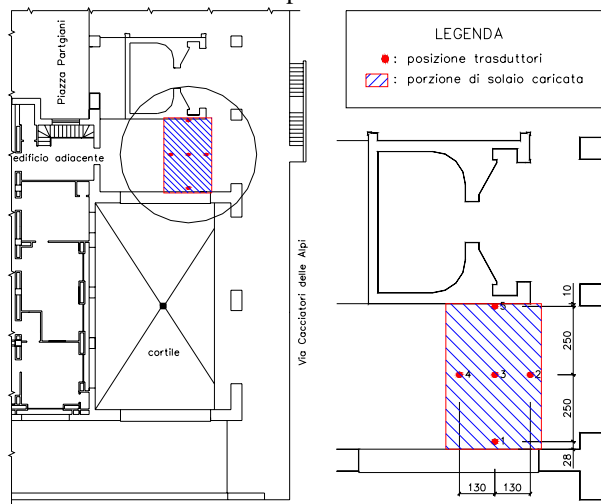
FIG. 6 – Ubicazione della prova di carico sul solaio 3.

- del solaio 3 è stata caricata la zona indicata in fig. 6, nella quale è anche rappresentata la disposizione dei punti di misura degli abbassamenti;
- è stata, infine, caricata la rampa di scale indicata in fig. 5, nella quale è anche rappresentata la disposizione dei punti di misura degli abbassamenti.

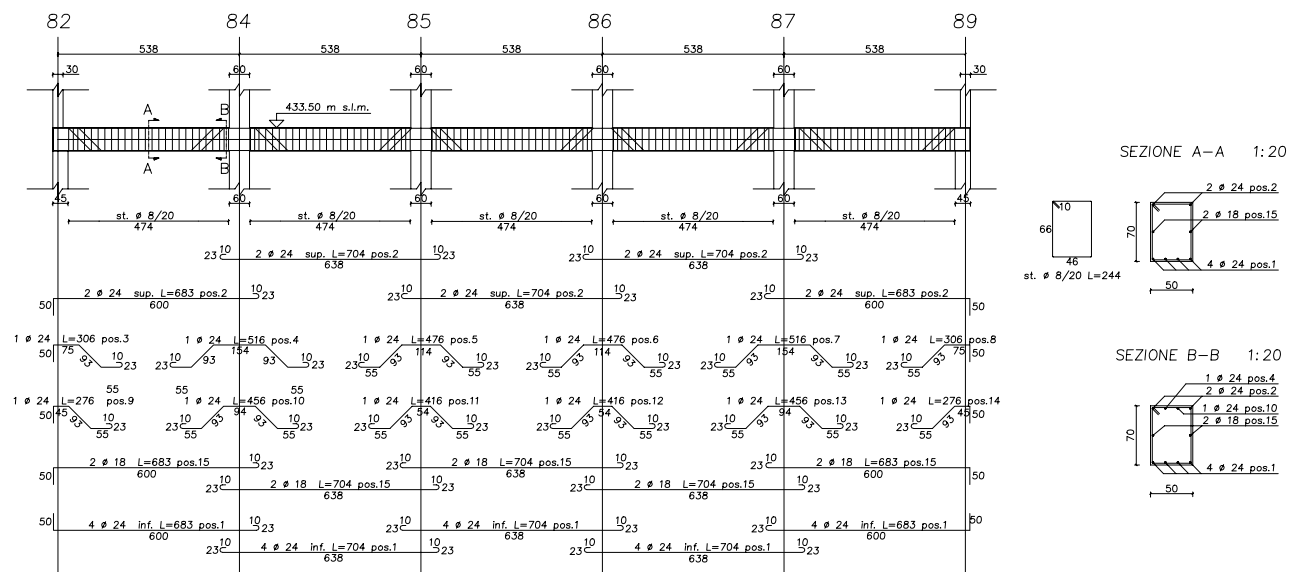
FIG. 8 – Ricostruzione dell'armatura di una trave tipica.

A titolo di esempio in fig. 8 è riportato il disegno delle armature di una trave tipica.

Per quanto riguarda la sicurezza a taglio, le armature metalliche presenti risultano sollecitate da tensioni che superano di poco i valori ammissibili.
